Dzielnica nr 4
ul. Nowy Rynek 4

5.3.2 OPIS BUDYNKU MIESZKALNEGO

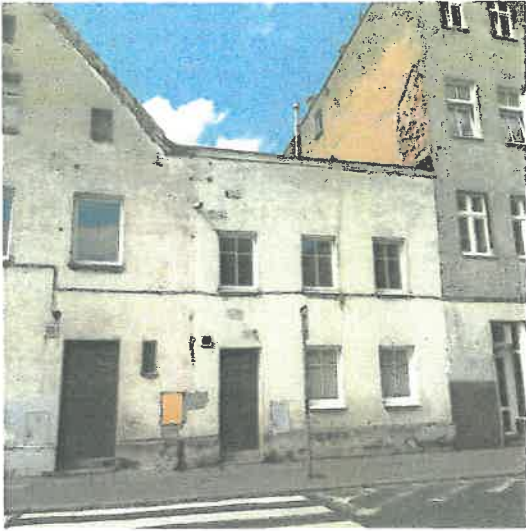
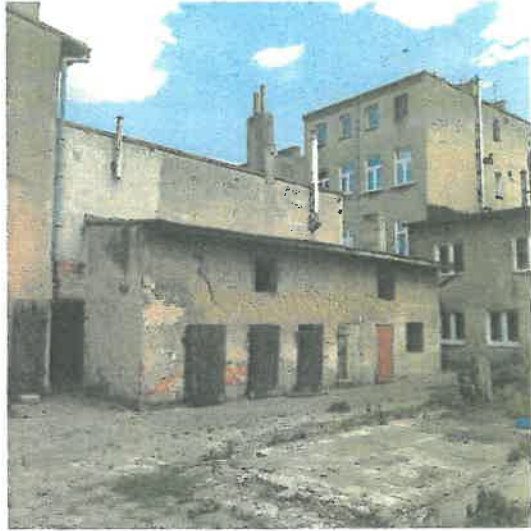
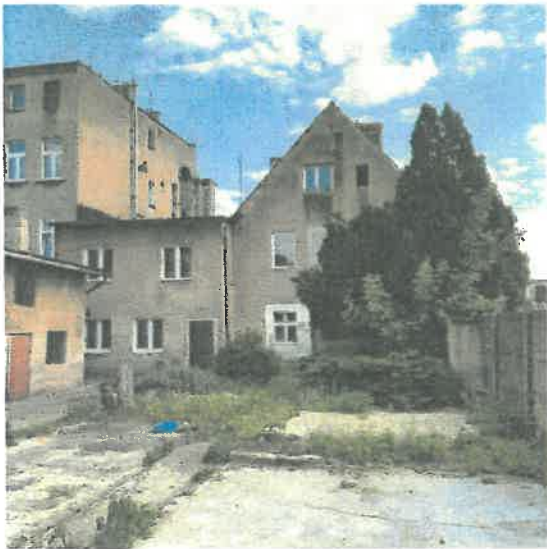
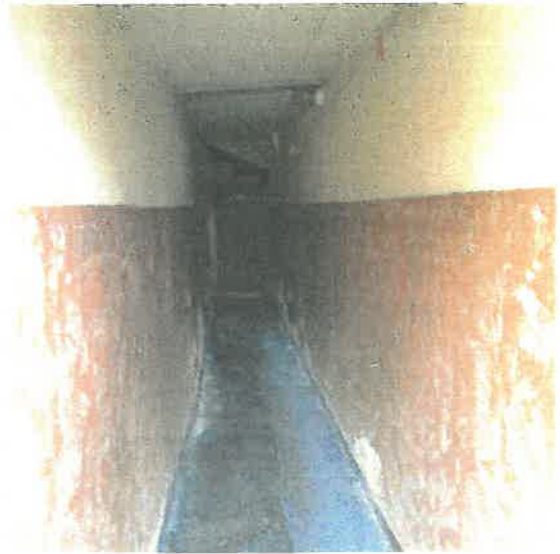
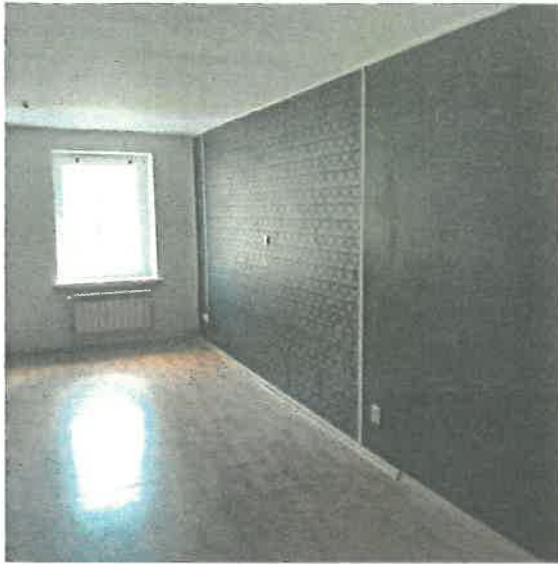
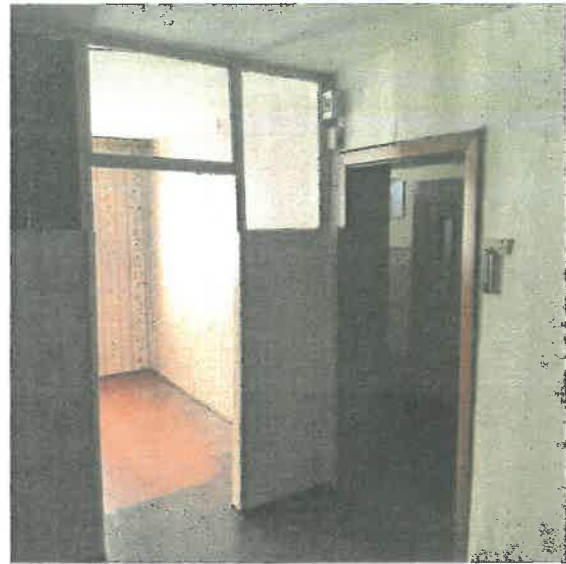
Budynek mieszkalny, wielorodzinny, dwukondygnacyjny, niepodpiwniczony. Budynek wybudowany w technologii tradycyjnej z dwoma kondygnacjami nadziemnymi (parter i piętro). Obecnie budynek nie jest użytkowany.

- Fundamenty: betonowe, z cegły.
- Ściany nośne i osłonowe: murowane z cegły. Stan techniczny średni.
- Nadproża: ceglane. Stan techniczny średni.
- Gzymsy: ceglane. Stan techniczny średni.

- Stropy: drewniane. Stan techniczny średni.
- Konstrukcja schodów: drewniana. Stan techniczny średni.
- Konstrukcja dachu: drewniana. Stan techniczny średni.

- Pokrycie dachu: papa. Stan techniczny zły.
- Opierzenia, rynny i rury spustowe: z blachy ocynkowanej. Stan techniczny średni.
- Kominy: murowane z cegły. Stan techniczny średni.

- Ścianki działowe: murowane i z płyt gipsowo – kartonowych. Stan techniczny średni.
- Tynki zewnętrzne: cementowo – wapienne. Stan techniczny zły.
- Stolarka okienna: PCV. Stan techniczny dobry.

- Drzwi wewnętrzne: drewniane. Stan techniczny zły.
- Okładziny wewnętrzne: ściany wewnętrzne tynkowane i malowane farbami emulsyjnymi, olejnymi. Stan techniczny zły.

- Posadzki w części wspólnej: betonowe. Stan techniczny średni.

Na podstawie oględzin nieruchomości, wieku budynku oraz informacji o przeprowadzonych remontach przy zastosowaniu szczegółowych kryteriów oceny zużycia technicznego elementów budownictwa ogólnego oceniam stan techniczny budynku jako zły (według skali: bardzo dobry - dobry - średni –zły). Standard pomieszczeń oceniam jako niski (według skali wysoki – średni - niski). Budynek wymaga przeprowadzenia remontu.
